# RELAZIONE TECNICA

**OGGETTO** "MANUTENZIONE STRAORDINARIA PONTE PEDONALE  
DENOMINATO PONTE GOBBO A TREZZANO SUL NAVIGLIO"

**COMMITTENTE** COMUNE DI TREZZANO SUL NAVIGLIO (MI)

**CANTIERE** PONTE PEDONALE VIA IV NOVEMBRE – VIA VITTORIO VENETO

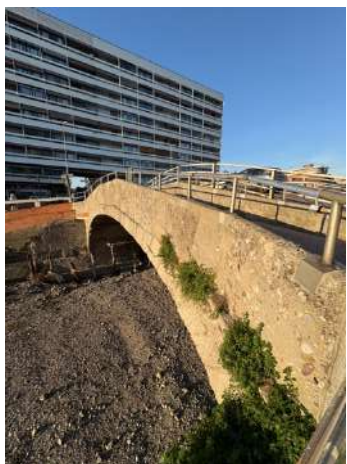
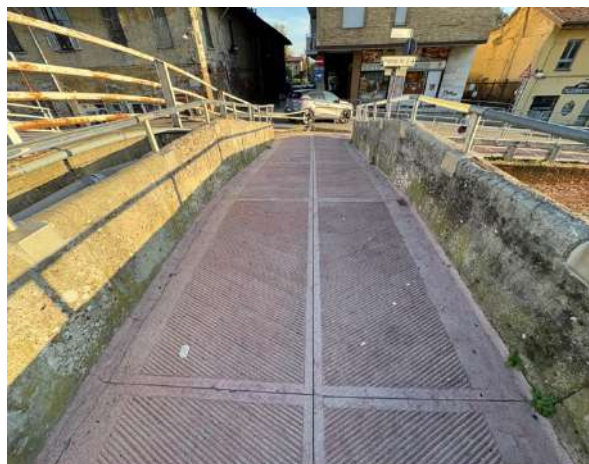
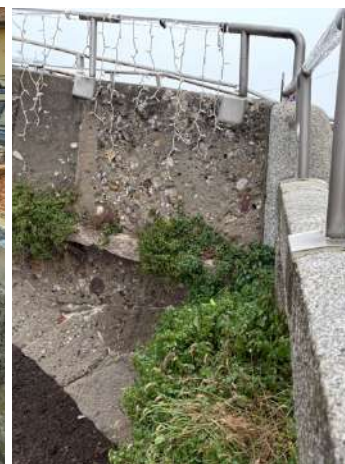
Si segnala la presenza di vegetazione infestante soprattutto in prossimità delle due spalle, e di muschio sui parapetti interni.

Vegetazione e muschio

A questo proposito si prevede di procedere dapprima con la pulizia dell'intero manufatto, mediante diserbo, trattamento con idonei biocidi ed idropulizia a bassa pressione, infine con una pulizia localizzata con detergenti su tutte le porzioni in pietra e mattoni.

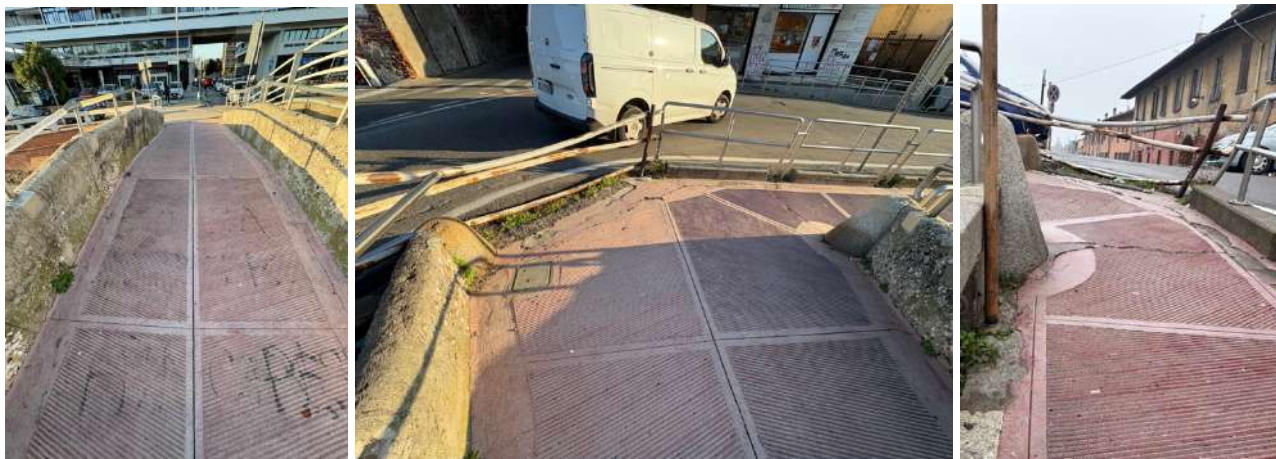
La pavimentazione in cemento è complessivamente in buono stato, fatta eccezione per alcune porzioni in cui appaiono crepe dovute probabilmente alla necessità di ulteriori giunti di dilatazione. Inoltre sono visibili tracce di degrado antropico dovute a graffiti.

Pavimentazione in cemento

La pavimentazione in cemento, dopo il lavaggio, verrà integrata e ripristinata dove necessario.

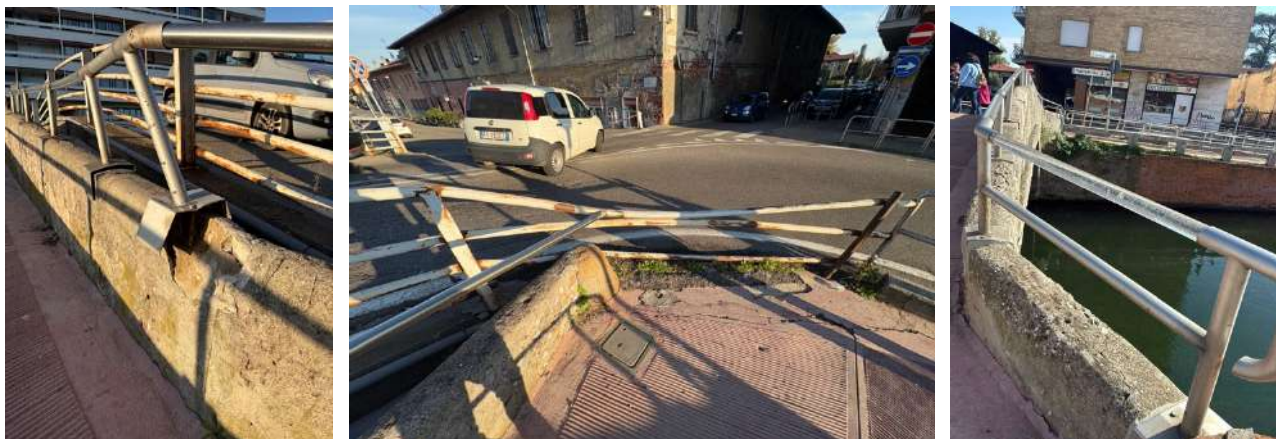
Il rialzo in acciaio dei parapetti, che prosegue anche su parte della rampa, è in cattive condizioni e non sembra sposarsi al meglio con il manufatto. Si presenta in parte arrugginito, con le porzioni in materiale plastico crepate ed alcuni fissaggi parzialmente divelti.

I fissaggi sono elementi a “C” tassellati sulla parte alta del parapetto, alloggiati con malta di cemento molto grassa.

Si segnala inoltre che, sul lato sud, il rialzo è fissato ad una delle barriere del ponte carroia vistosamente danneggiata in seguito ad un incidente.

Rialzo parapetti

Si procederà poi con la rimozione del rialzo del parapetto, danneggiato in alcuni punti. I fissaggi del parapetto, a cavallo dello stesso, sono tassellati ed alloggiati su malta cementizia. La rimozione degli stessi comporta la ricostruzione di alcune zone del parapetto, che verrà realizzata con armature in tasselli e filo di ferro zincato e malta tissotropica.

Verrà infine realizzato un nuovo rialzo in ferro, fissato sopra alla copertina in granito, con un disegno a losanghe molto semplice, che riprende alcuni elementi già presenti nelle immediate vicinanze. Si prevede di ripristinare anche la barriera danneggiata del ponte carraio, e di carteggiare, trattare con antiruggine e verniciare anche tutte le altre barriere. Il colore scelto per tutte le parti in ferro sarebbe il grigio antracite, ferro-micaceo, in modo da conferire eleganza ed uniformità.
